# Allmähliche Reduktion des Energieertrags von Photovoltaikanlagen durch permanente Verschmutzung und Degradation

Autor(en): **Häberlin, Heinrich / Renken, Christian**

Zeitschrift: **Bulletin des Schweizerischen Elektrotechnischen Vereins, des Verbandes Schweizerischer Elektrizitätsunternehmen = Bulletin de l'Association Suisse des Electriciens, de l'Association des Entreprises électriques suisses**

Band (Jahr): **90 (1999)**

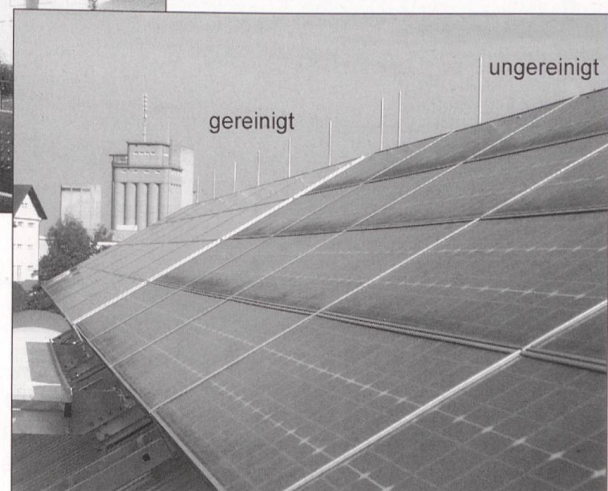
Bild 2 Ansicht eines Teils des Solargenerators der 60-kW<sub>p</sub>-PV-Testanlage der HTA Burgdorf: Die Module auf der linken Seite sind frisch gereinigt. Bei den Modulen auf der rechten Seite ist die Verschmutzung am unteren Modulrand sichtbar, die sich in der Zeit von Juni 1993 bis Mai 1998 angesammelt hat.

largenerator der Anlage gereinigt und die U-I-Kennlinien der Arrays der Anlage vor und nach der Reinigung ausgemessen. Glücklicherweise zeigten die Messungen, dass der Leistungsverlust weitgehend reversibel ist. Aufgrund der Messungen betrug die Reduktion der auf STC umgerechneten Leistung infolge dieser Verschmutzung zwischen **3,1% bis 13,8%** pro Array. **Die durchschnittliche Reduktion**, bezogen auf die gesamte PV-Anlage, betrug **7,6%**. Auf dem beobachteten Verschmutzungstreifen etablierten sich teilweise bereits **Pionierpflanzen (Moose und Flechten)**, welche die Entwicklung des Schmutzstreifens durch Zurückhaltung von organischem und anorganischem Staub weiter verstärkten.

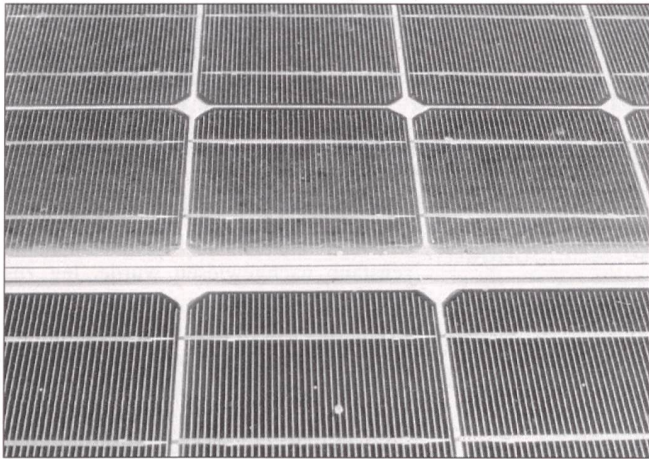
Bild 3 Verschmutzungstreifen an der Unterkante eines gerahmten Moduls Siemens M55 (längere Seite in horizontaler Position gemäss Bild 2).

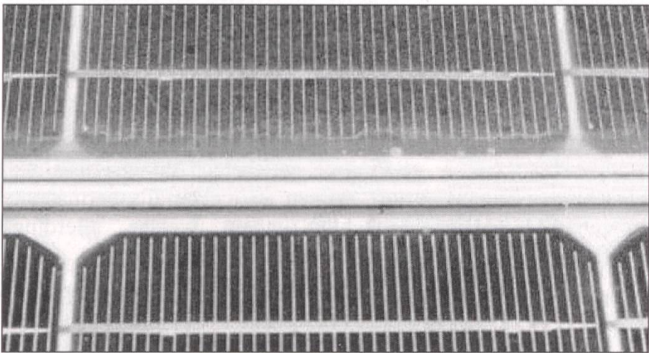
Bild 4 Detailsicht des relativ kompakten, etwa 1 cm breiten Verschmutzungstreifens an der Modul-Unterkante (Detail von Bild 3).

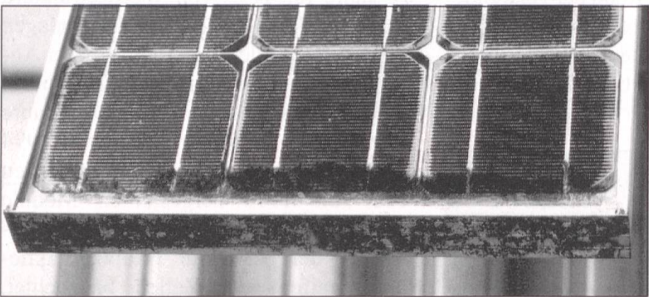
Bild 5 Auch bei steiler angestellten, hochkant montierten Modulen können derartige Verschmutzungstreifen auftreten. Beim gezeigten Modul ist der Anstellwinkel 65°.

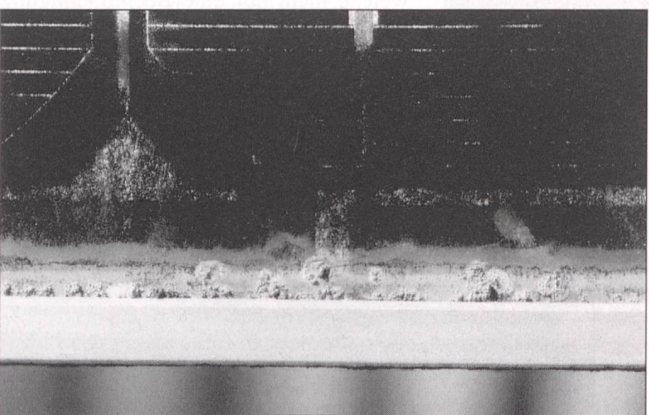
Bild 6 Detailsicht des Moduls von Bild 5 von einer Stelle, wo sich bereits Flechten entwickeln.

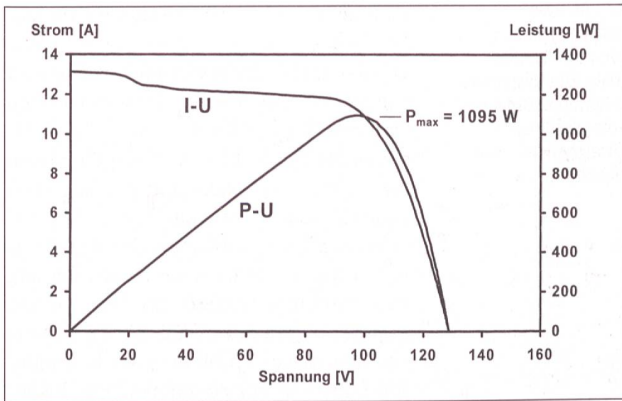
Bild 7 Auf STC umgerechnete U-I- und P-U-Kennlinien sowie MPP-Leistung eines ungereinigten Arrays der PV-Anlage der HTA Burgdorf (4 parallele Stränge von je 6 Modulen M55 in Serie) nach fünf Betriebsjahren (gemessen im Juni 1998). Der Wendepunkt auf der U-I-Kennlinie ist ein typisches Merkmal bei dieser Verschmutzung.

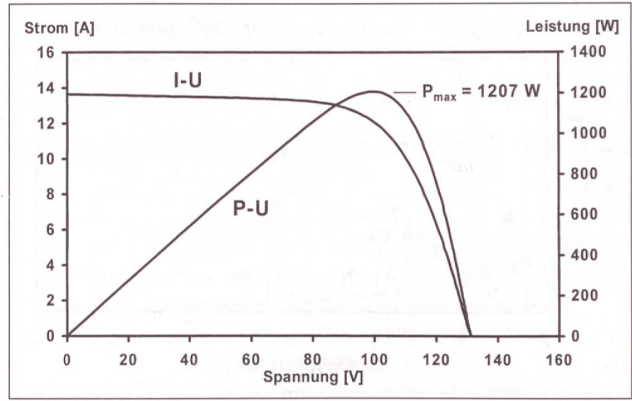
Bild 8 Auf STC umgerechnete U-I- und P-U-Kennlinien sowie MPP-Leistung des Arrays von Bild 7 nach der Reinigung.

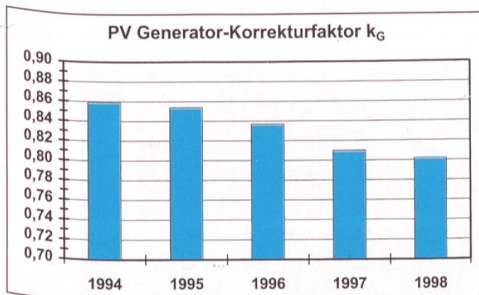
Bild 9 Verlauf der Generatorleistung in Funktion der Zeit: Generator-Korrekturfaktor  $k_G$  in den drei Sommermonaten der Jahre 1994 bis 1997 und im Mai 1998.  $k_G$  sinkt zunächst langsam, dann nach Entwicklung biologischer Aktivität rascher ab ( $k_G = Y_p/Y_T$ , siehe [3]).

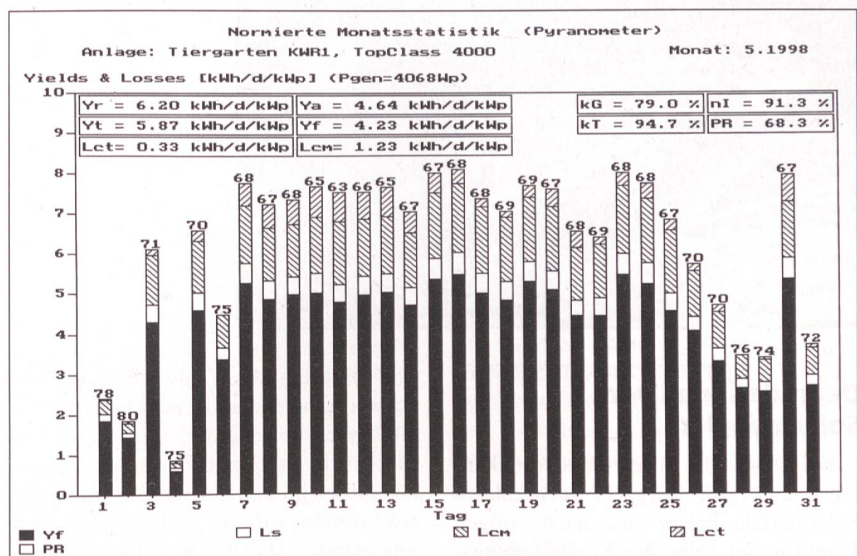
Bild 10 Normierte Monatsstatistik eines Teils der 60-kW<sub>p</sub>-Testanlage vor der Reinigung des Solar-generators im Mai 1998. Die nicht temperaturbedingten Feldverluste  $L_{cm}$  sind durch die Verschmutzung ungewöhnlich hoch. Dadurch sind der Generator-Korrekturfaktor  $k_G$  und das Performance Ratio PR relativ niedrig (weitere Erläuterungen in [3]).

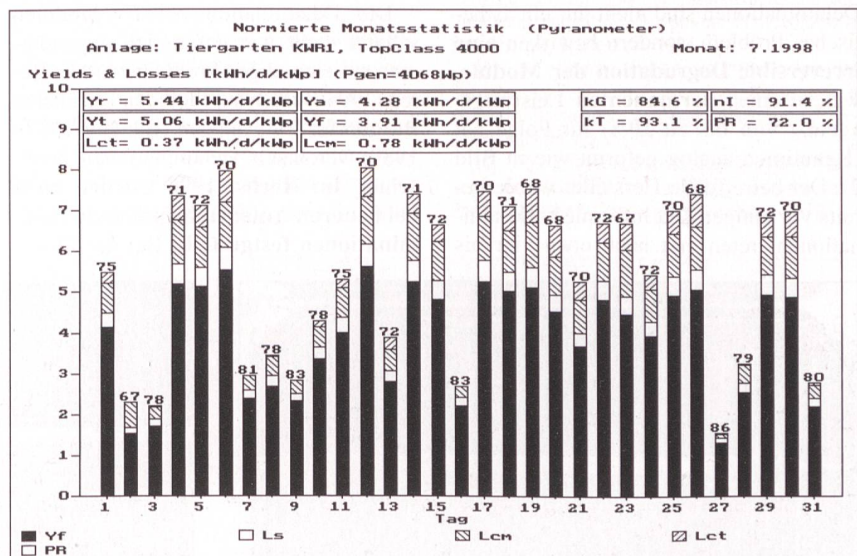
Bild 11 Normierte Monatsstatistik für Juli 1998 nach der Reinigung (s. Bild 10). Die nicht temperaturbedingten Feldverluste  $L_{cm}$  sind nun erheblich geringer. Dadurch ist der Generator-Korrekturfaktor  $k_G$  und das Performance Ratio PR der Anlage deutlich gestiegen, trotz tieferem Temperatur-Korrekturfaktor  $k_T$  im Vergleich zum Mai 1998.

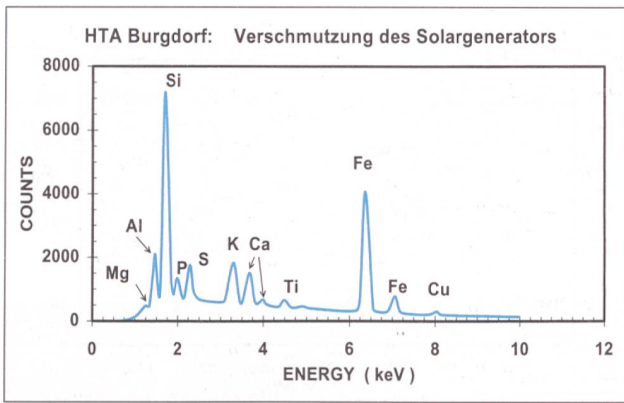
Bild 12 Analyse der Zusammensetzung des verschmutzenden Materials: Eine dispersive Mikro-Röntgenaufnahme zeigt die wichtigsten anorganischen Komponenten.

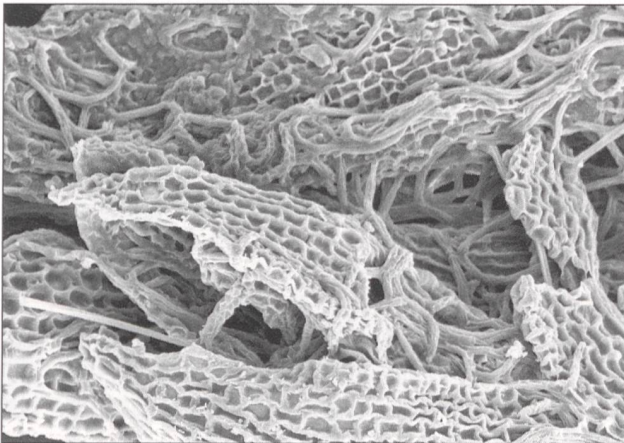
Bild 13 Elektronenmikroskopische Aufnahme der in einem Verschmutzungstreifen enthaltenen Flechten.

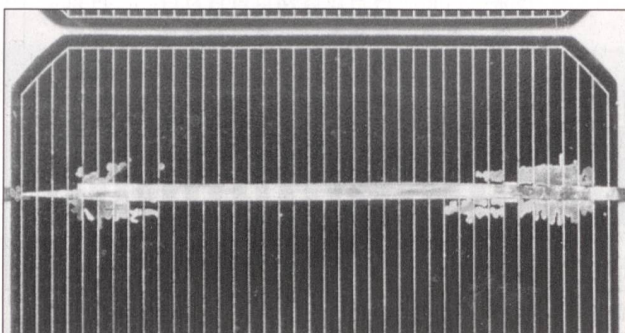
Bei einigen der in den Photovoltaikanlagen der HTA Burgdorf verwendeten Solarmodule haben sich nach einigen Jahren in der Nähe der Kontaktierungsstreifen (Abstand bis zu 1 cm) unregelmässig geformte, weissliche Gebiete gebildet, welche vermutlich die Folge von Delaminationen sind (siehe Bild 14). Delaminationen sind nicht nur ein ästhetisches Problem, sondern bewirken **eine irreversible Degradation der Module**, welche einen **permanenten Leistungsverlust von bis zu 10%** zur Folge hat (Kennlinien analog geformt wie in Bild 7). Der betreffende Hersteller wurde bereits vor einiger Zeit informiert. Delaminationen treten erst nach etwa vier bis

fünf Betriebsjahren als zunächst nur schwer zu bemerkende, nur beim näheren Hinsehen bemerkbare, kleine weisse Flecken in Erscheinung. In den folgenden Jahren breiten sich diese immer mehr aus, werden grösser und verschmelzen miteinander. Da sich diese Delaminationen nur in der Nähe der Kontaktierungsstreifen bilden, ist anzunehmen, dass nach einiger Zeit eine Stabilisierung eintreten wird.

Bild 14 Ende 1998 aufgenommene Delaminationen bei einem etwa neunjährigen monokristallinen Solarmodul (Produktionsjahr 1989).

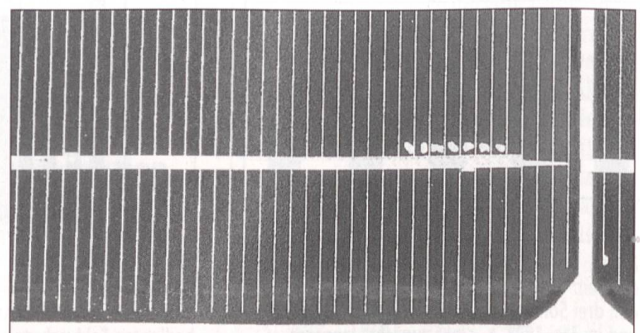
suchung von etwa 100 Modulen (Baujahr 1993) des Solargenerators der 60-kW<sub>p</sub>-Testanlage der HTA Burgdorf wurden an einigen Modulen erste Delaminationen festgestellt (s. Bild 15). Wie ein Vergleich der Bilder 14 und 15 zeigt, nehmen diese Delaminationen in ihrer Häufigkeit und Grösse im Laufe der Zeit zu.

Bild 15 Ende 1998 aufgenommene beginnende Delaminationen bei einem neueren monokristallinen Solarmodul (Produktionsjahr 1993).

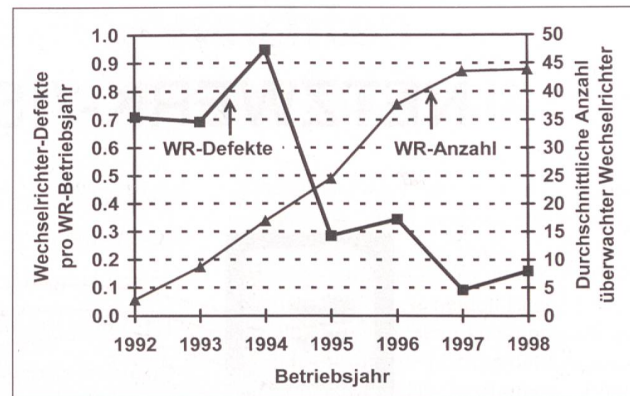
▲ Bild 16 Wechselrichter-Defekte pro Wechselrichter-Betriebsjahr und durchschnittliche Anzahl überwachter Wechselrichter im Projekt «Langzeitverhalten von netzgekoppelten Photovoltaikanlagen» der HTA Burgdorf. Der Wiederanstieg der Wechselrichterausfälle im Jahre 1998 ist im wesentlichen auf zwei erneute Ausfälle eines seit Jahren sehr unzuverlässigen Wechselrichters an der HTA Burgdorf zurückzuführen, der Ende 1998 ersetzt wurde. Ohne diese beiden Ausfälle wäre der Wert von 1998 etwa gleich gross wie 1997.
