# Allmähliche Reduktion des Energieertrags von Photovoltaikanlagen durch permanente Verschmutzung und Degradation

Autor(en): **Häberlin, Heinrich / Renken, Christian**

Zeitschrift: **Bulletin des Schweizerischen Elektrotechnischen Vereins, des Verbandes Schweizerischer Elektrizitätsunternehmen = Bulletin de l'Association Suisse des Electriciens, de l'Association des Entreprises électriques suisses**

Band (Jahr): **90 (1999)**

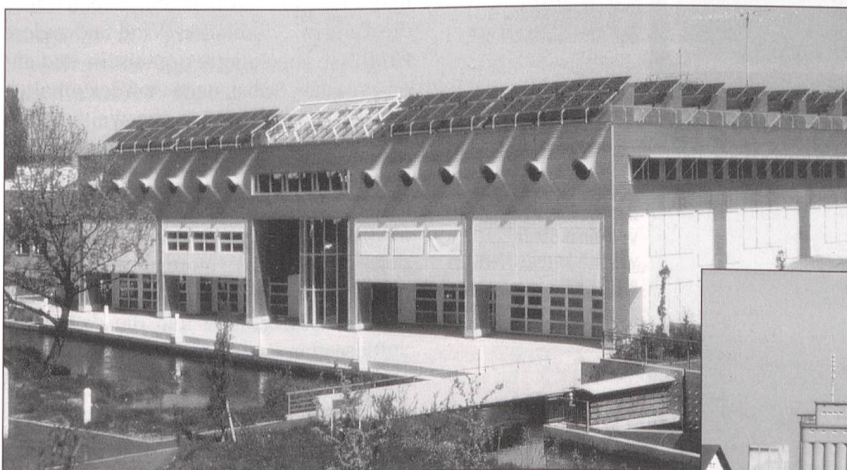
Da im deponierten Material auch Eisenstaub nachgewiesen wurde, lag zunächst die Vermutung nahe, dass dieser Eisenstaub für die Entwicklung dieser Verschmutzung mitverantwortlich ist und dass es sich primär um ein lokales Phänomen handelt, das durch die Eisenbahn-Hauptstrecke bei dieser Anlage bedingt ist. Im Bereich der Anlage, welche einige 100 m vom Bahnhof Burgdorf entfernt in einer Distanz von etwa 50 m von der Bahnlinie liegt, führen nämlich viele Züge Bremsmanöver durch. Untersuchungen bei anderen, weiter von der Bahnlinie entfernten Anlagen in Burgdorf zeigten aber ebenfalls permanente Verschmutzungen, welche allerdings etwas weniger gravierend sind.

Bild 1 Ansicht auf das Gebäude der Abteilung Elektrotechnik der HTA Burgdorf mit dem Solargenerator (60 kW<sub>p</sub>) der PV-Testanlage. Eine Eisenbahn-Hauptstrecke führt etwa 10 m hinter dem Aufnahmestandort durch.
